# 地铁9号线班组建设“打高光” 一线工人发明混凝土抹压“神器”

高性能沥青路面试验段  
在青顺利铺筑

## 青岛地铁8号线支线迎新进展

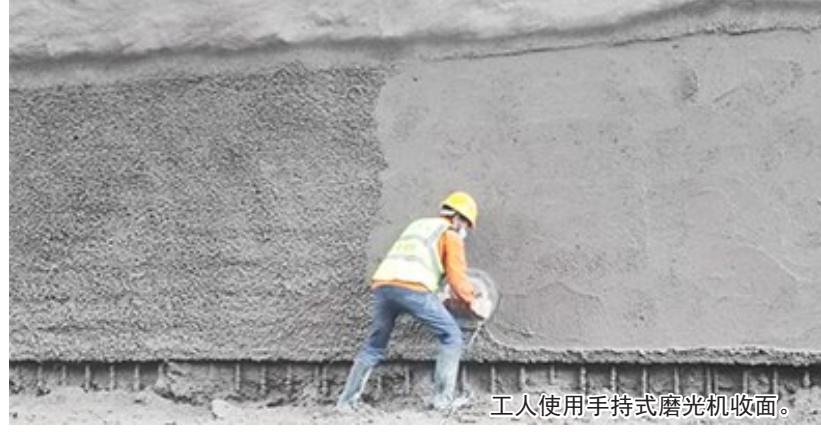
工人使用手持式磨光机收面。

“神器”是华城路站班组建设中，一线产业工人的贡献之一。几个月前，支护班组管理组长尤月华在施工中发现，喷射混凝土完成后，工人们使用铁锹或铲子抹面，无法保证喷混面的平整度且工效低，提出了这项改良建议。“神器”其实是一台经过改造的小型手持收光机，操作简单易上手，可让工人轻松

掌握，有效缩短人工抹面时间，降低用工成本，大大提高喷混面的外观质量，并为铺设防水板提供光滑作业面，同时还能满足后续钢围檩、防水卷材等施作要求。

‘小立法加二次分配’机制的鼓励下，我觉得能做的事可能很小，但干到极致就有大能量，为地铁建设作贡献。”小型手持收光机投入使用后，抹面速度快速提高，由原来每小时抹面100平方米，提高到每小时300平方米。抹面完成后进行覆膜养护，有效提高喷混面的平整

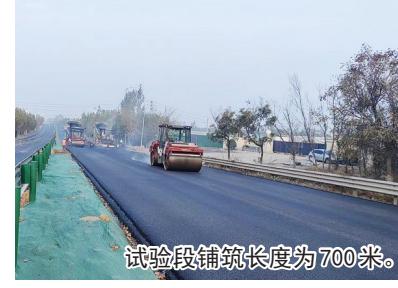
试验段铺筑长度为700米。

本报11月6日讯 近日，省内首次应用絮状玄武岩纤维SMA-13高性能沥青路面试验段依托S102济青线大中修项目顺利铺筑，试验段铺筑长度为700米，采用絮状玄武岩纤维代替木质素纤维，铺筑完成后将有效改善沥青路面路用性能、提高沥青路面的耐久性，降低维护成本方面，较之前抗车辙性能和抗裂性能均有较大提升，S102济青线大中修项目预计于今年年底建成通车。
