中山路地铁站成全省“样板间”

站口“藏”在老建筑里 地铁1号线中山路站入选山东省第一批城市更新创新案例

9号线一期首台盾构机蓄势待发

预计2027年通车 目前9座车站进入主体结构施工

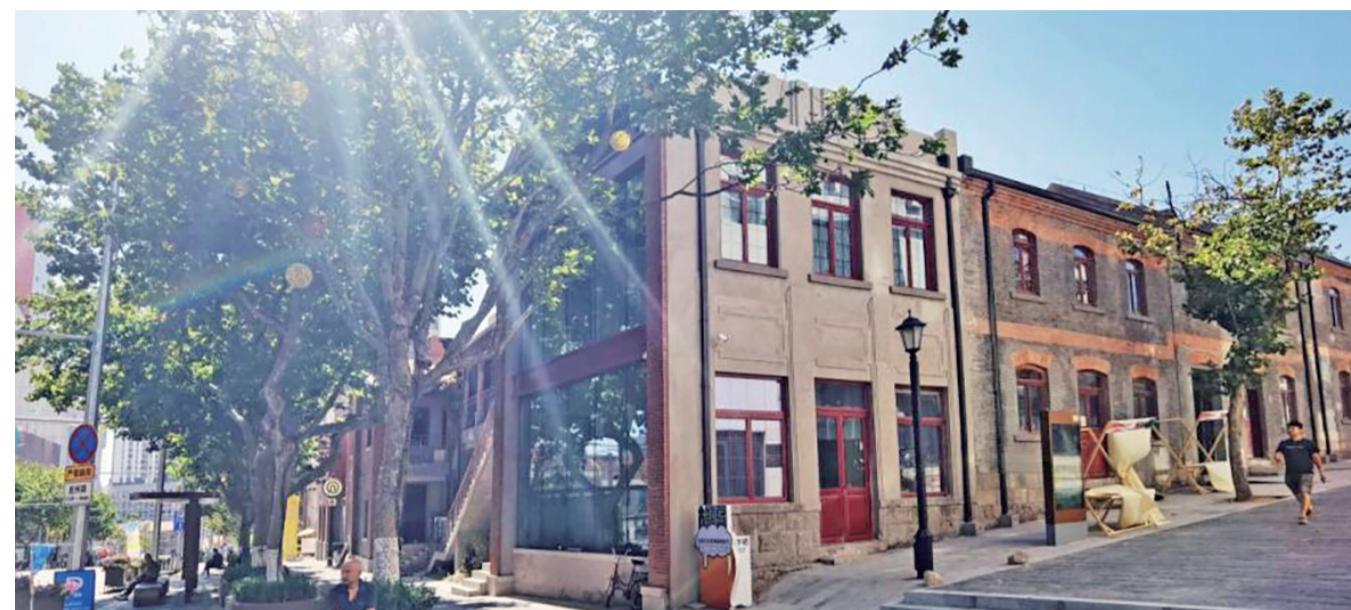
地铁1号线中山路站附近的历史风貌建筑。地铁供图

青岛地铁1号线中山路站结合历史风貌建筑修缮更新项目总建筑面积约6800平方米,原建筑修建于1933年之前,项目共划分东、西两个街块,包含7个院落,属于典型的传统青岛里院建筑。

为保证原有建筑不受破坏,在修缮过程中设置多个沉降及倾斜观测点,采用随拆随加固的流水作业方式稳步推进施工,墙体施工采用人工灌注混凝土的

方式,最大程度减少混凝土侧压力,保证墙体的稳定。对原有的外立面、木梁、木檩条等木结构及红瓦、红砖等,采取保护与修复并行措施;对糟朽严重的木结构,则采用局部更换、以大改小的方式予以加固。

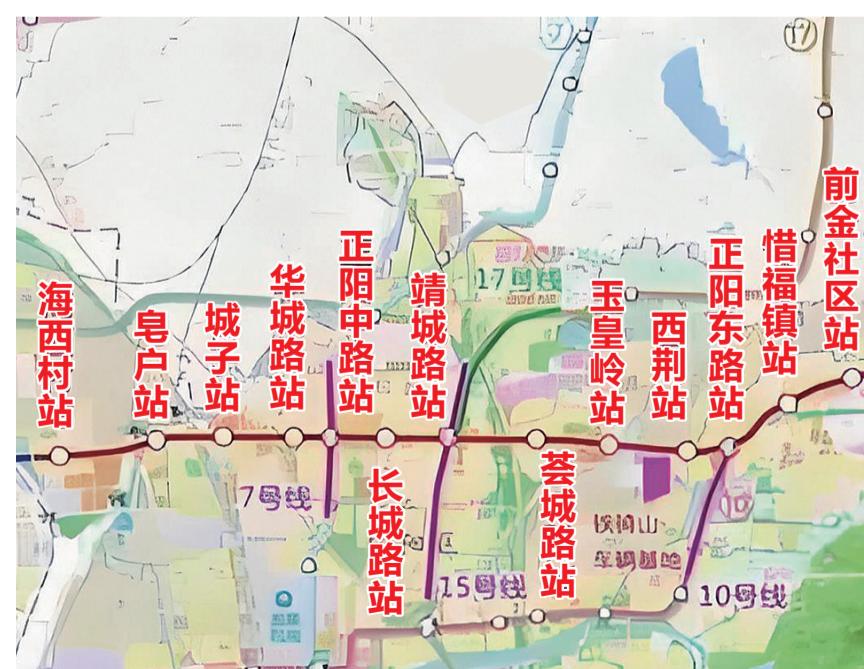
地铁9号线一期线路走向示意图。地铁供图

地铁9号线一期全长16.4公里,设车站13座,全部位于城阳区。
